# C-IASI

## 中国保险汽车安全指数规程

### 第2部分：车内乘员安全指数

### 乘员侧正面 25%偏置碰撞评价规程

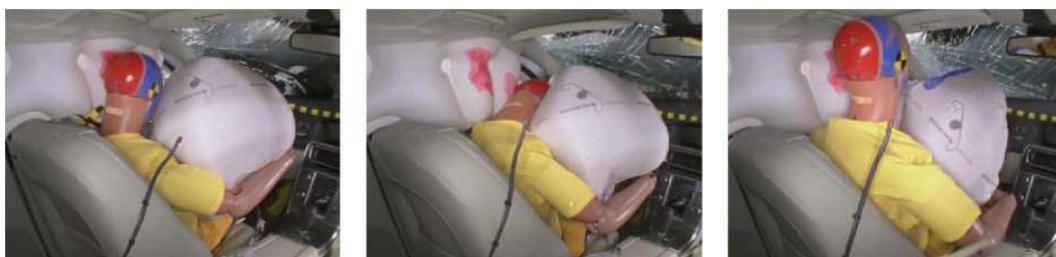
图 2 局部正面安全气囊作用示例

注:碰撞过程中,假人头滑入正面安全气囊和侧面头部保护安全气囊之间的间隙之前短暂地受到了正面安全气囊的作用力(正面安全气囊较窄,且没有其它措施防止头部与安全气囊前方的硬接触)。

2.1.1.2 局部的正面安全气囊作用（1 个缺陷，见图 2、3、4 和 5）是指假人向前移动并接

触到展开的安全气囊,但假人头部分离开安全气囊滑入安全气囊和车门之间的间隙。例如,假人头旋转过度、沿正面安全气囊滑动过度或最初接触位置为安全气囊边缘,导致假人的头部滑入安全气囊和车门之间的间隙。

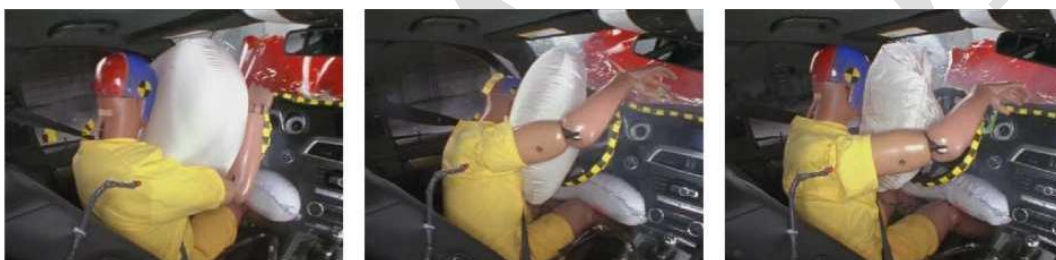
图 3 局部正面安全气囊作用示例

注:碰撞过程中,假人头受到了安全气囊的作用力,但随后绕气囊旋转滑到了左侧,而且没有其它措施防止头部与安全气囊前方的硬接触。

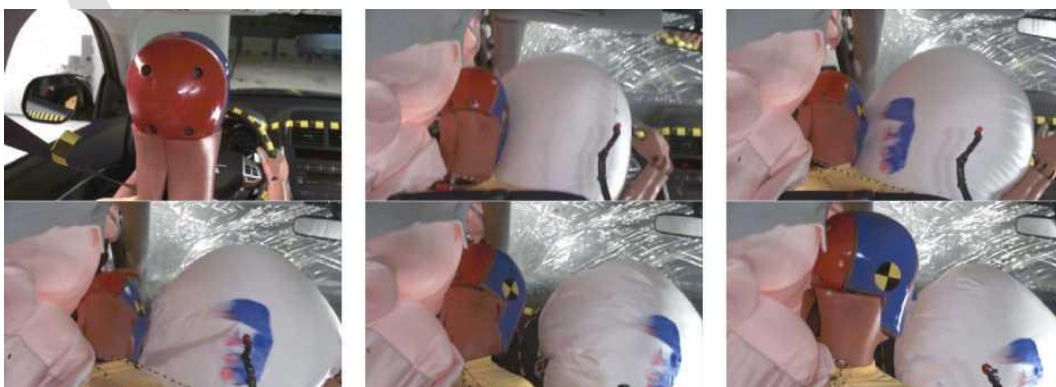
图 4 局部正面安全气囊作用示例

注:碰撞过程中,假人头受到了正面安全气囊的作用力,随后直接滑到左侧,而且没有其它措施防止头部与安全气囊前方的硬接触。

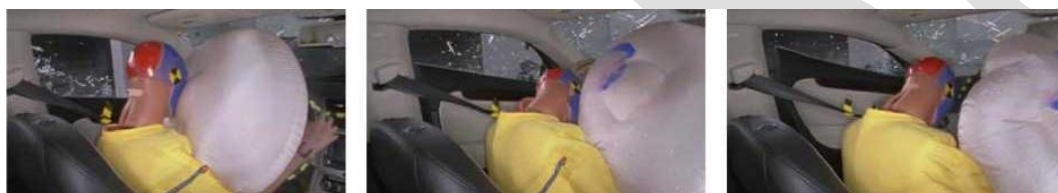
图 6 极小的正面安全气囊作用示例

注：碰撞过程中，假人头部在滑动到左侧之前几乎没有接触到正面安全气囊，且没有其它措施防止头部与安全气囊前方的硬接触。

2.1.1.3 极小的正面安全气囊作用（2 个缺陷，见图 6 或 7）是指假人向前移动过程中，头部大部分移动到车门和正面安全气囊之间的间隙，且安全气囊的约束很小或没有，并且没有其它措施防止头部与安全气囊前方的硬接触。

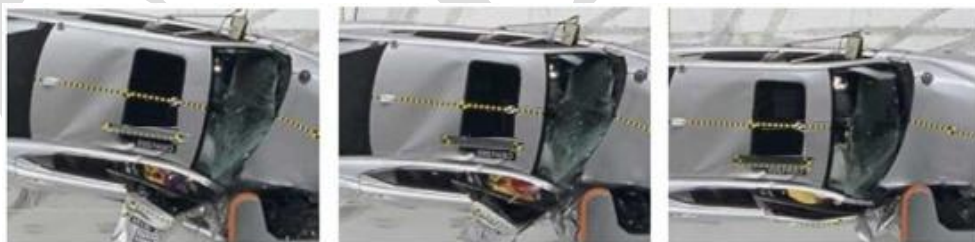
图 8 头部侧向位移过度示例

注：假人向外运动时，由于车辆内部结构以及缺乏侧面头部保护安全气囊等原因，假人头部移动到了驾驶员侧窗未变形前的轮廓外侧。

2.1.2.4 头部侧向位移过度（1 个缺陷，见图 8），是指碰撞过程中头部超过二分之一的部分移动到乘员侧窗未变形前的轮廓外侧。
